ALINIERE DE PRECIZIE PRECISION ALIGNMENT

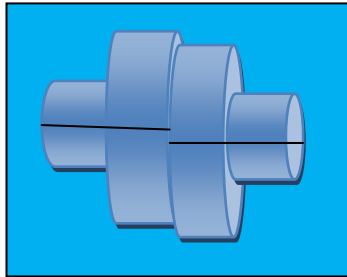
Fig.1 Dezaliniere offset

Apare atunci când axele de rotație ale semicuplelor nu coincid (motorul de antrenare este mai sus sau mai jos pe o linie paralelă cu axele de rotație).

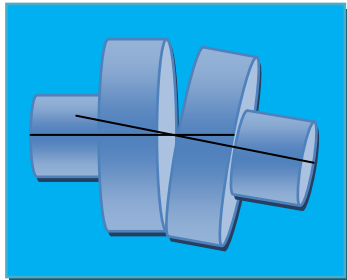
Fig.2 Dezaliniere unghi

Apare atunci când axele de rotație ale semicuplelor nu coincid (motorul de antrenare este mai sus sau mai jos în față sau în spate).

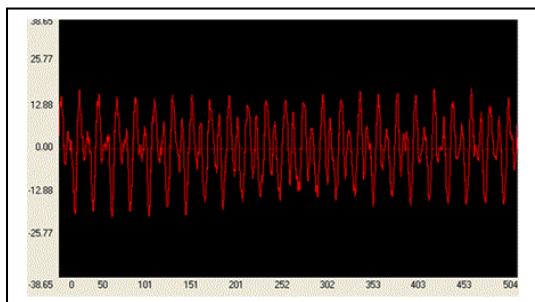
Fig.3 Nivel vibrații domeniu timp

Cu ajutorul datacollector **mem1000** se poate analiza și stoca nivelul de vibrații în domeniul timp și frecvență și stabili alinierea mașinii.

Pompa apă 18.5 kw Incarcare:100% Deplasare: 17.35μm peak
Turatie: 3000 rpm

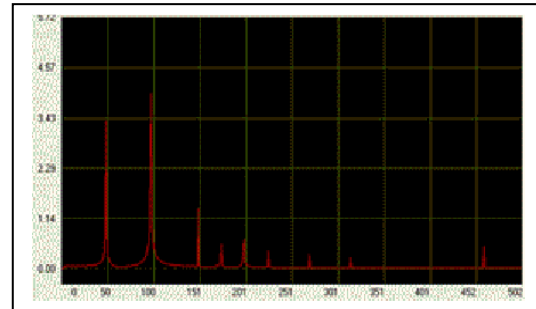
Fig.4 Nivel vibrații domeniu frecvență

Pentru a se analiza vibrațiile pe benzi de frecvență, datacollector **mem1000** face analiza spectrală FFT în timp real. Se observă ușor din spectrul FFT că linia spectrală caracteristică dezalinierii la 100 Hz are un nivel nepermis de mare, recomandându-se alinierea mașinii.

Pompa apă 18.5 kw Incarcare:100% Viteza: 4.55 mm/s RMS

Turatie:
3000 rpm

Când alinierea mașinii nu este corectă, apar varfuri de vibrație la 1x și 2x turatie nominală, pe direcție orizontală și axială.
